Sperrstelle MALOJA 1914–1916

Dokumentation aus Bestand Bundesarchiv Bern (BAR)

Zusammengestellt von
Thomas Bitterli, Historische Siedlungsforschung Basel
Juni 2014

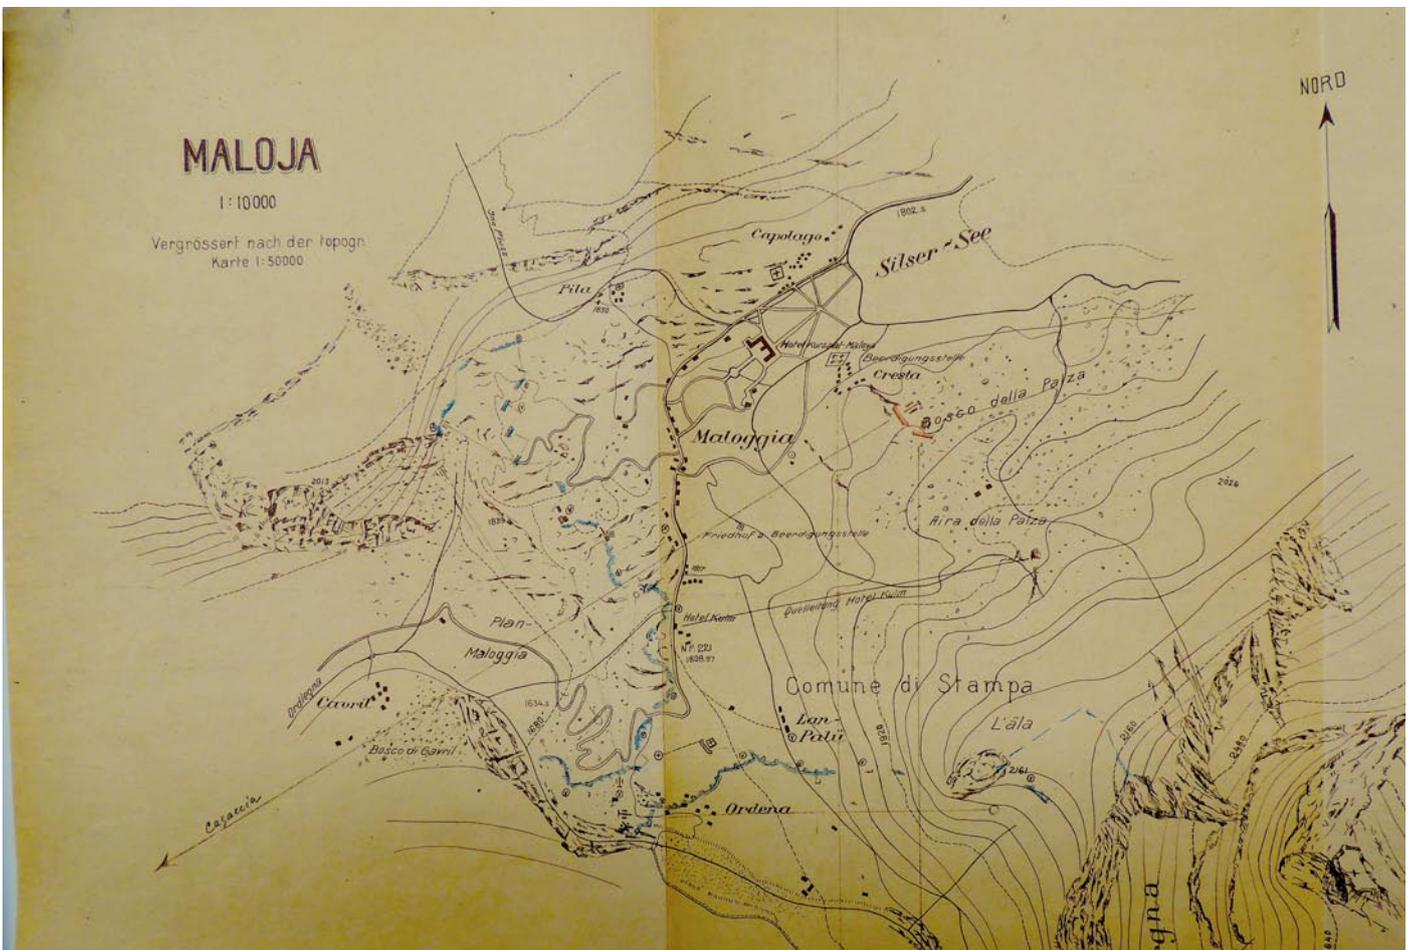
Situationsplan 1:10'000 mit Legende

In Blau eingetragen der Verlauf der Stellungen.

Die Kartenbasis ist aus der topographischen Karte 1:50'000 photooptisch vergrößert worden.

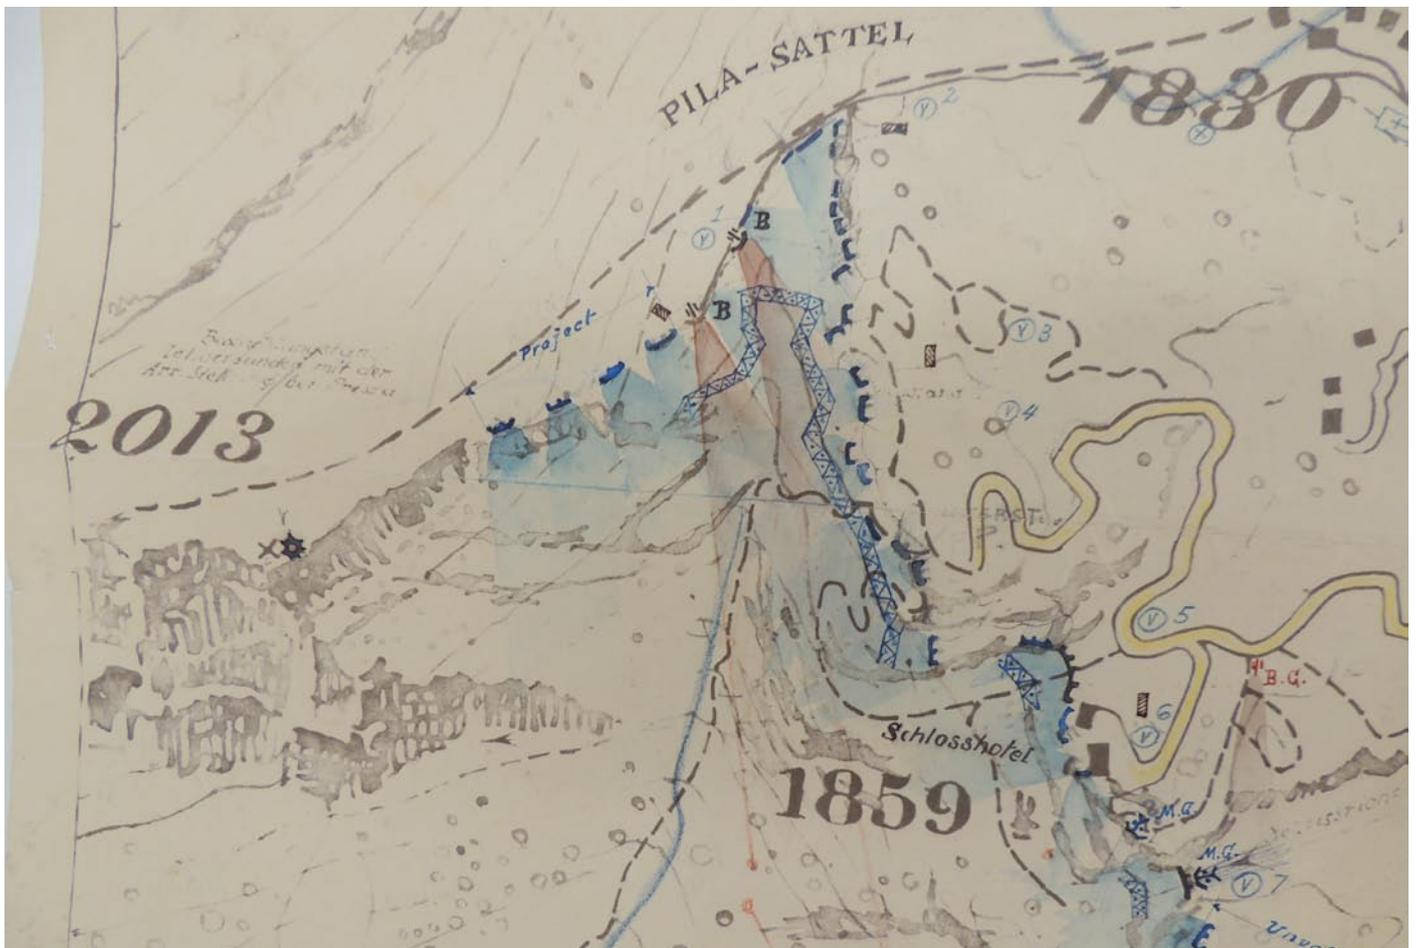
Situationsplan Stellung Maloja mit Wirkungsräumen der Artillerie (in rot) und Infanterie (in blau), dat. 14. Juli 1916.

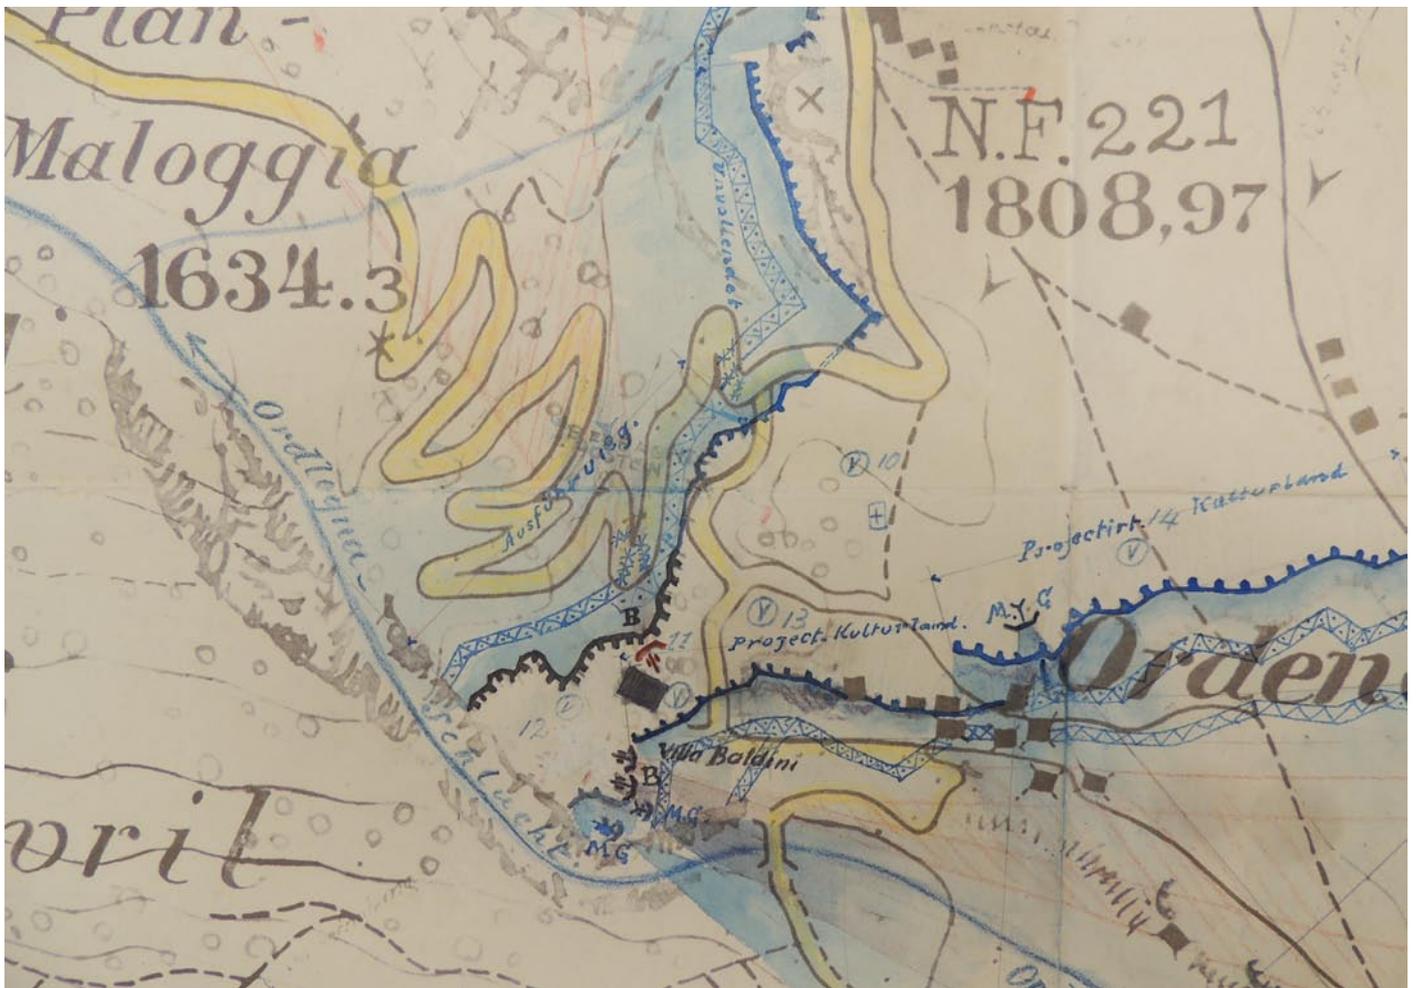
In dieser Karte sind zahlreiche Details zum Zustand und zur Planung der Stellung Maloja enthalten.

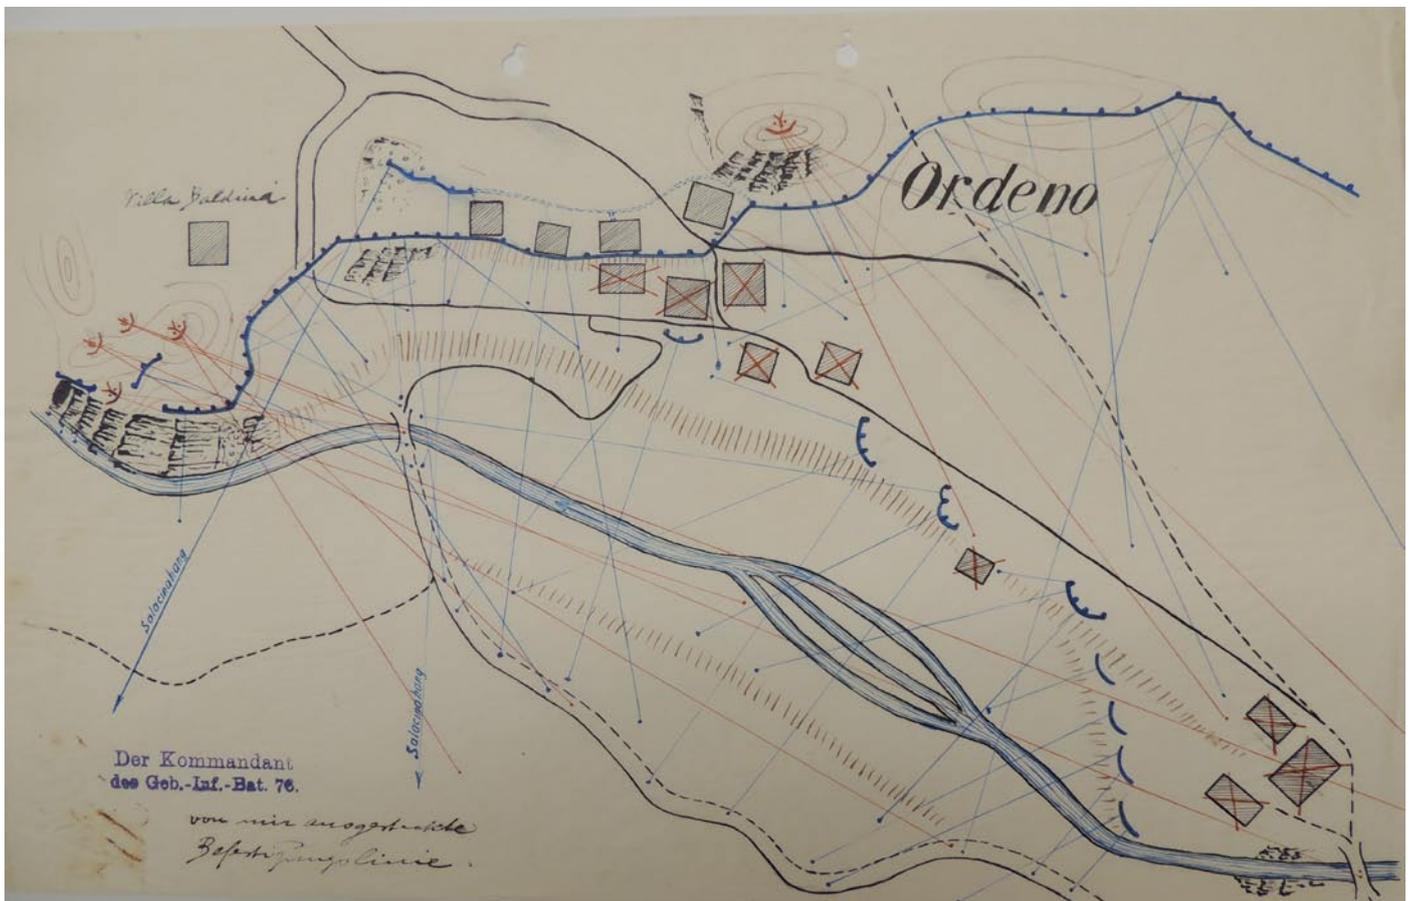
Detailplan der Stellung Ordeno in der Stellung Maloja.
Visiert von Kommandant Geb. Inf. Bat 76
mit dem Zusatz: "von mir ausgeführte Befestigungslinie".
